Atlas SLO Couleur

Mirante

Photomographie* du fond d'œil

La technologie SLO (Ophtalmoscope à balayage laser) couleur haute définition offre de nouvelles possibilités d'interprétation des images en mettant en valeur les détails du fond d'œil avec une riche variation des tons de couleur, ce qui diffère des images conventionnelles du fond d'œil.

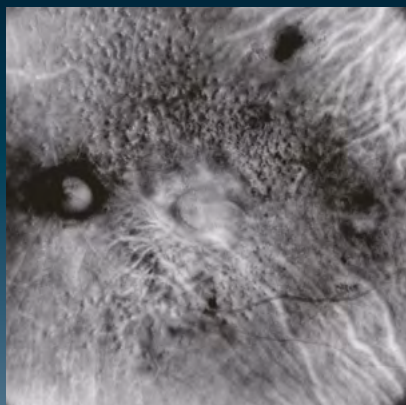
Rétro mode

Présente une lésion caractéristique du fond d'œil en utilisant l'imagerie SLO infrarouge.

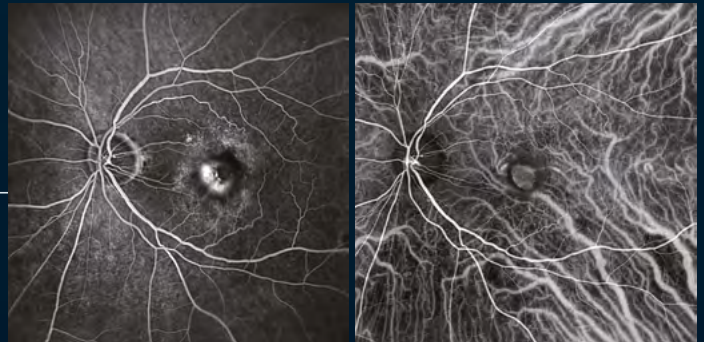
Efficace pour évaluer le flux sanguin rétinien en utilisant un colorant de contraste pour générer des images haute définition.

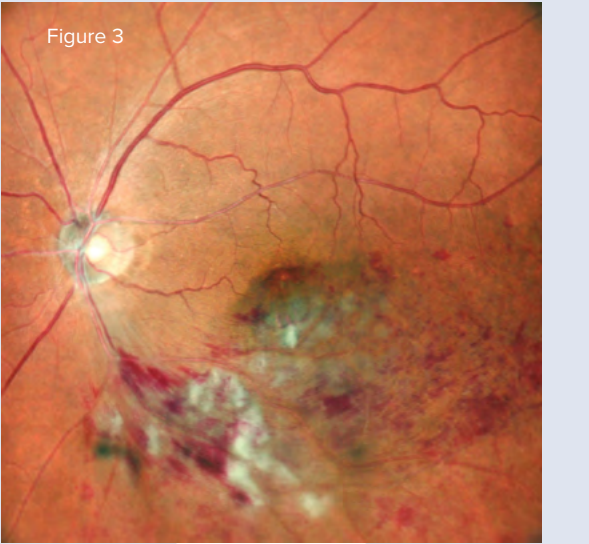
<p>Figure 3</p>

Le Mirante SLO remédie aux inconvénients inhérents aux principes d'imagerie de la caméra du fond d'œil et peut afficher le fond d'œil en «couleur». Grâce aux remarquables avancées technologiques et aux améliorations des performances de l'appareil, le Mirante affiche des images claires, même dans les cas où une caméra de fond d'œil serait sous-optimale (figures 3 et 4).

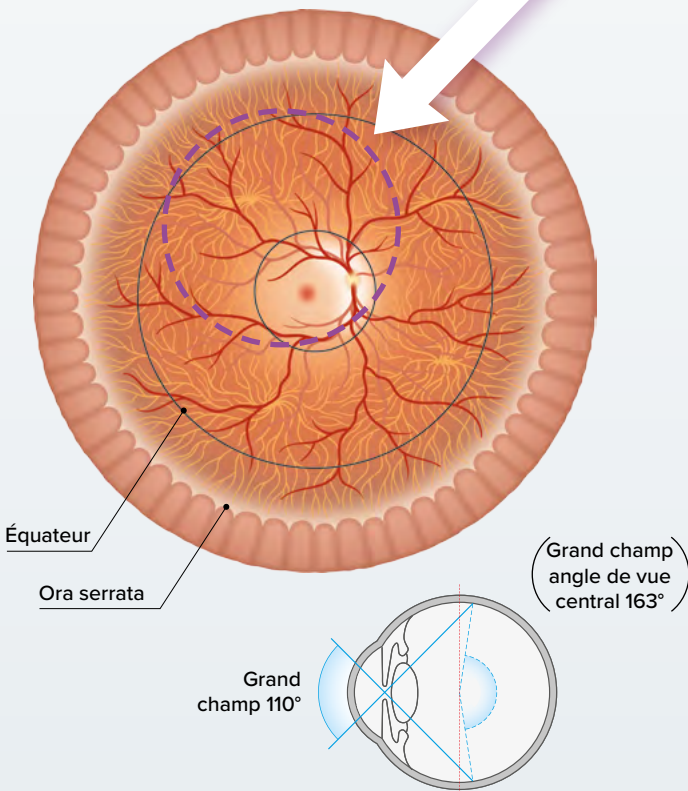
L'adaptateur grand champ permet l'imagerie de la périphérie de la rétine (grand champ 110° [angle de vue central 163°]) qui traverse l'équateur et s'approche de l'ora serrata.

La zone détachée est nuageuse et semble légèrement vert jaunâtre

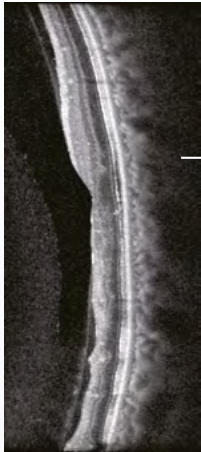
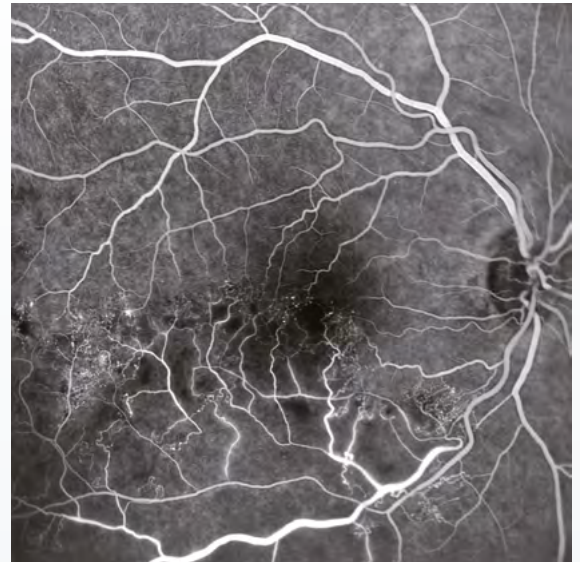
Une étude d'imagerie avec le Mirante, 5 mois après le début de l'occlusion de branche veineuse de la rétine (OBVR), montre qu'il reste un nodule cotonneux (astérisque bleu) et une hémorragie rétinienne. La comparaison avec l'OCT et l'angiographie à la fluorescéine (FA) utilisant le Mirante, indique que la couleur de la zone de non-perfusion diffère de celle de la rétine supérieure normale. L'évaluation de la morphologie vasculaire indique que les vaisseaux sanguins occlus (flèches bleues) sont blancs et qu'une dilatation capillaire est présente (dans le rectangle).

Exemple du cas 5, des différentes images issues de chaque longueur d'onde en utilisant l'imagerie SLO, avec la longueur d'onde bleue éclairant fortement le nodule cotonneux et les zones de non-perfusion. Le vert souligne les vaisseaux sanguins et les saignements.

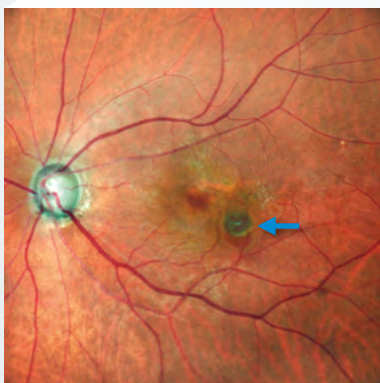
Un cas de dégénérescence maculaire liée à l'âge (DMLA) et de vasculopathie choroïdienne polypoïdale (VCP). Avant le traitement (figure de gauche), un élargissement du polype (flèche bleue) a été observé. Un mois après le traitement anti-VEGF, du sang était présent au niveau du polype (flèche jaune). L'évaluation de l'image SLO couleur et de l'imagerie OCT indique la présence d'un décollement de l'épithélium pigmentaire (DEP) relativement important et d'un réseau vasculaire ramifié. Bien que cela ne soit pas directement lié à la DMLA, il existe également une membrane épirétinienne (MER) (pointes de flèche blanches) au pôle postérieur.

Avant le traitement

1 mois plus tard

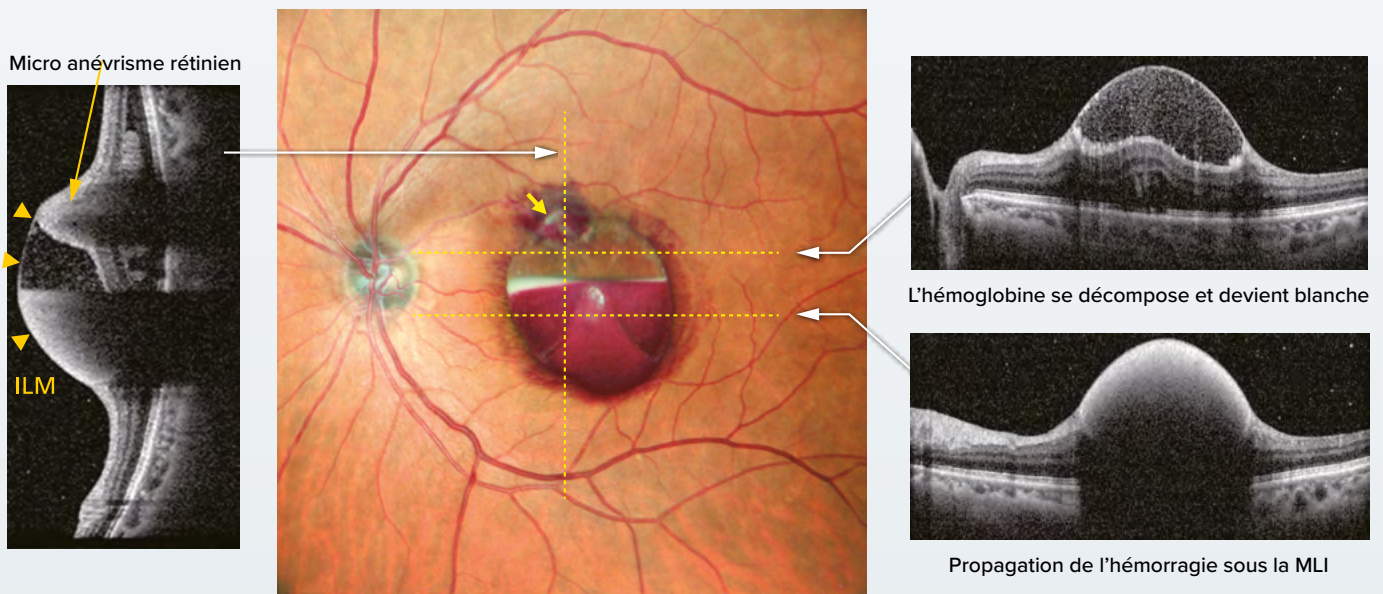
Rupture de microanévrisme rétinien. Dans ce cas, le microanévrisme rétinien (flèches jaunes) est la source du saignement, et le sang sous la membrane limitante interne (MLI) peut être observé avec une excellente clarté. Il y a une décomposition partielle de l'hémoglobine qui devient blanche au-dessus du niveau de formation. La comparaison avec les résultats en OCT indique que le sang est présent sous la MLI et que l'étalement peut être clairement déterminé dans l'image SLO couleur.

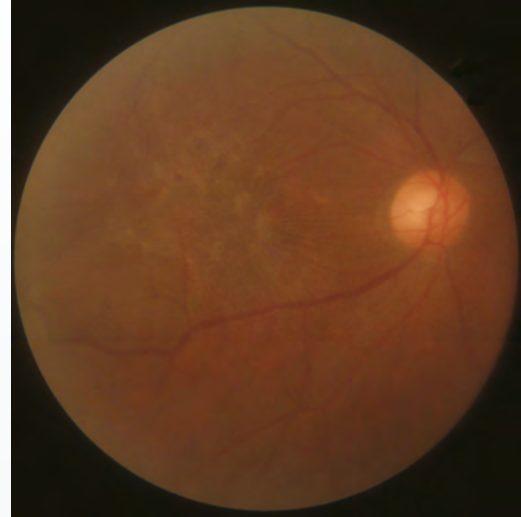
Image de la caméra du fond d'œil

La MER peut être détectée par une caméra du fond d'œil, cependant, en présence d'une cataracte, il est souvent difficile d'évaluer l'étendue et la nature de la membrane. Bien que l'imagerie OCT permette un aperçu de l'étendue de la pathologie, une image SLO couleur permet d'observer l'ensemble de la MER et les fines modifications morphologiques de la rétine.

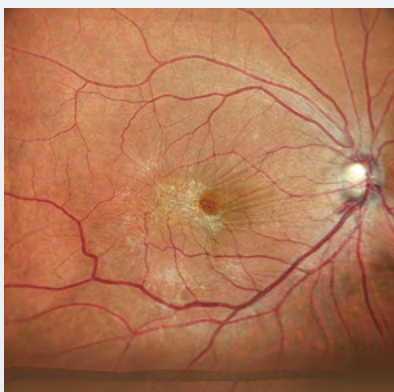
Ce patient s'est présenté avec des symptômes de distorsion dus à la MER (M-chart horizontal : 0,3, vertical : 0,5). L'imagerie préopératoire a indiqué une MER, et des plis rétiniens. Le patient a subi une vitrectomie 25G et un pelage de la MLI. Une semaine après l'opération, l'imagerie OCT a révélé la présence de tissus gliaux à la surface de la rétine, ce qui est également bien visible sur l'image SLO couleur (astérisques bleus). Un mois après l'opération, l'image OCT montrait une dissociation de la couche des fibres optiques (DONFL) qui est également visible en image SLO couleur (pointes de flèche blanches).

Préopératoire

1 mois après la chirurgie

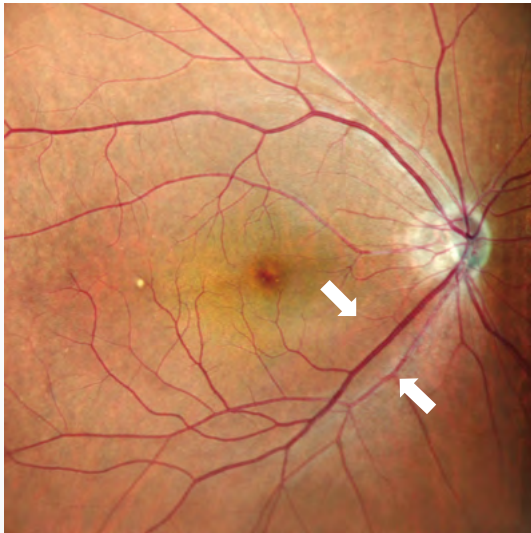
Actuellement, l'analyse OCT est souvent utilisée pour le dépistage du glaucome, et elle est très efficace. Cependant, la détection de défauts de la couche des fibres nerveuses rétinienne (DCFNR) (flèches blanches) dans les yeux myopes doit être interprétée avec prudence en raison de l'influence de facteurs tels que la longueur axiale. Dans ce cas, les observations utilisant des images anérythres peuvent être utiles pour la détection du DCFNR car elles fournissent des informations à fort contraste qui sont caractéristiques de l'imagerie SLO couleur.

Cartographie maculaire (base de données normative)

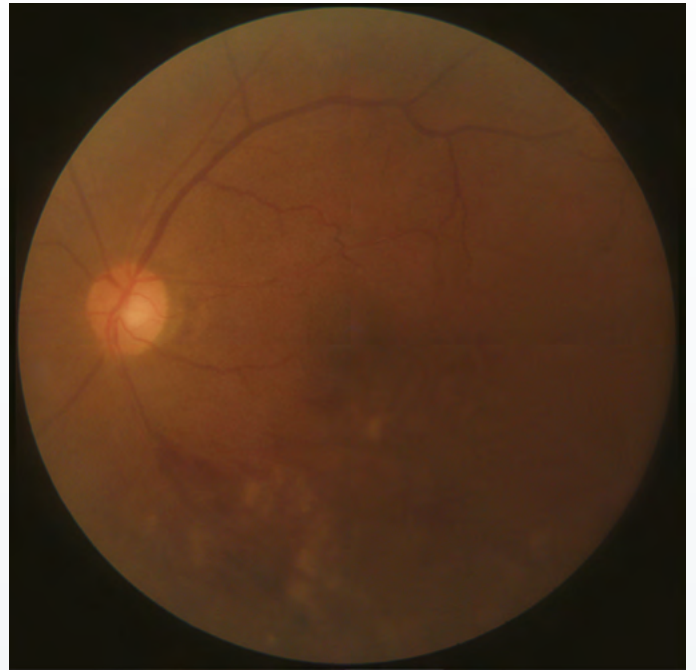
Dans ce cas d'occlusion de branche veineuse de la rétine (OBVR) dans les arcades vasculaires inférieures, l'image SLO couleur indique une hémorragie rétinienne, des nodules cotonneux et de petits changements kystiques dans la macula. La comparaison de l'image correspondante de la caméra du fond d'œil montre les différences remarquables entre les modalités d'imagerie. De petits changements kystiques dans la macula sont également visibles, correspondant aux changements morphologiques sur l'image OCT (pointes de flèche blanches). L'image SLO verte reflète le plus fortement les anomalies rétinienne telles que les vaisseaux sanguins et les saignements.

La région de l'œdème maculaire en OCT est représentée par différents tons sur l'image SLO couleur (pointes de flèche blanches).

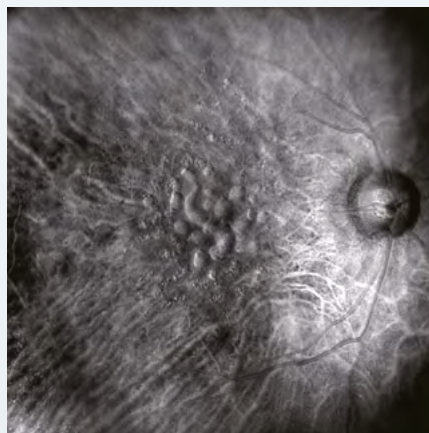
Rétro mode

L'image SLO couleur permet de trouver des drusen séreux bien définis, avec une différence significative par rapport à l'image de la caméra du fond d'œil. En imagerie en Rétro mode, on peut observer la coalescence des drusen séreux.

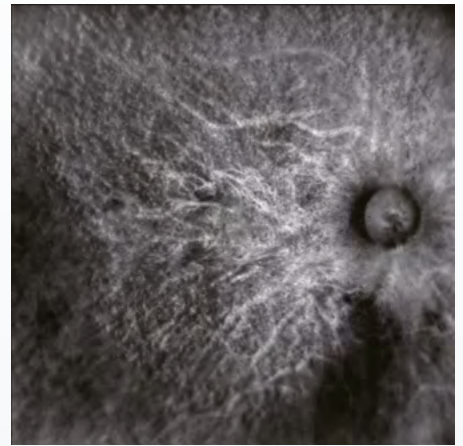
FAF bleu

L'image SLO couleur montre des altérations de l'épithélium pigmentaire de la rétine (EPR) et de la macula, mis en évidence par une zone de variation de ton de couleur au niveau du pôle postérieur. En autofluorescence du fond d'oeil (FAF) on objective des plages d'atrophie hypofluorescentes. Le cliché en Rétro mode montre des ponctuations irrégulières correspondantes à des pseudodrusen réticulés (PDR). L'angiographie au vert d'indocyanine (ICG) montre également ce changement avec une image de haut contraste. Les images d'angiographie avec injection, en FA et en ICG, montrent la trop bonne visibilité des structures rétroépithéliales lors des temps précoces de la séquence. Une coloration anormale peut être confirmée principalement dans la lésion atrophique. L'ICG montre les vaisseaux sanguins choroïdiens avec un contraste élevé, ce qui permet une évaluation détaillée du flux sanguin choroïdien.

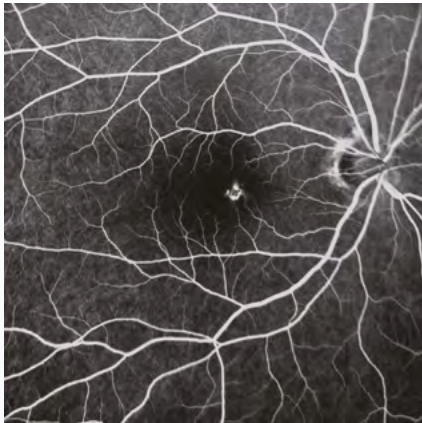
L'image du fond d'œil SLO montre une zone de couleur différente au niveau nasal de la fovéa, ce qui correspond à la région hyperfluorescente sans fuite sur l'angiographie à la fluorescéine (FA). L'ICG montre clairement les vaisseaux sanguins choroïdiens et le grossissement de l'image du premier stade montre des structures extrêmement petites, ressemblant à une néovascularisation choroïdienne (NVC) (flèche jaune). Une structure ressemblant à un vaisseau sanguin (flèche rouge) différente de la zone environnante est confirmée au même endroit par l'imagerie en Rétro mode. Exemple d'un cas où un petit NVC peut être détecté par un renforcement de contraste haute définition.

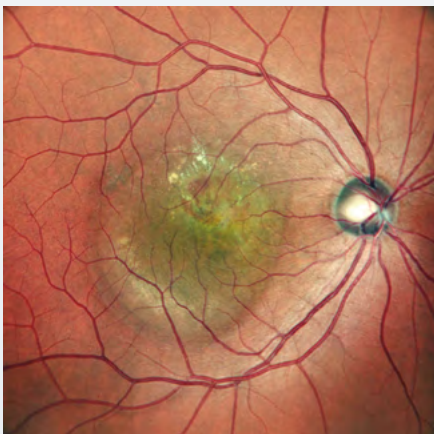
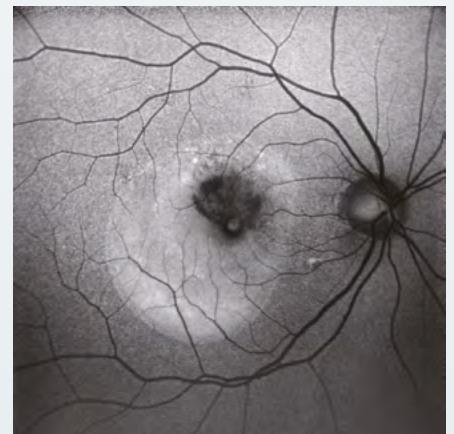
Rétro mode

Les changements associés à la dégénérescence maculaire liée à l'âge (DMLA) exsudative à proximité des cellules de l'épithélium pigmentaire de la rétine (EPR) sont visibles par l'imagerie SLO couleur et en Rétro mode. Des anomalies de l'EPR à la limite du décollement séreux de la rétine sont également visibles. Sur l'autofluorescence du fond d'œil (FAF), le décollement séreux de la rétine apparaît comme une région hyperfluorescente, et un NVC a été confirmé dans ce cas.

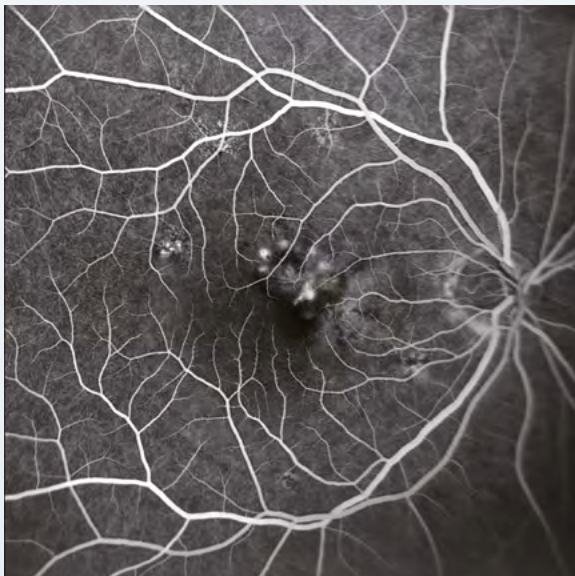
Le NVC situé juste en dessous de la macula était accompagné d'un grand décollement de l'épithélium pigmentaire (DEP), mais une complication de déchirure de l'épithélium pigmentaire rétinien (EPR) a été nouvellement observée au cours de l'évolution de ce cas. L'image SLO couleur montre un EPR plié (flèches jaunes) et une atrophie en forme de croissant en dessous (pointes de flèches blanches). Les changements inégaux peuvent également être observés dans l'imagerie en Rétro mode. Des pseudodrusen réticulés (PDR) sont également présents dans le pôle postérieur, indiquant le potentiel de détérioration future.

Rétro mode
Région manquante en raison de la déchirure de l'EPR (entre deux astérisques)

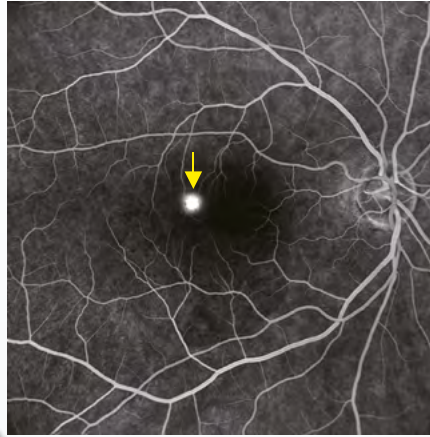
Dans ce cas de chorio-rétinopathie séreuse centrale, l'étendue du décollement séreux est clairement présentée avec l'imagerie SLO couleur et en Rétro mode (pointes de flèche blanches). L'angiographie à la fluorescéine (FA) confirme le point de fuite (flèches jaunes) sous la forme d'une zone d'hyperfluorescence au temps intermédiaire suivie d'une diffusion lente du colorant vers le décollement séreux rétinien (DSR) et qui coïncide avec les vaisseaux dilatés (vaisseaux pachy). L'ICG montre la vasodilatation de la couche de Haller de la choroïde.

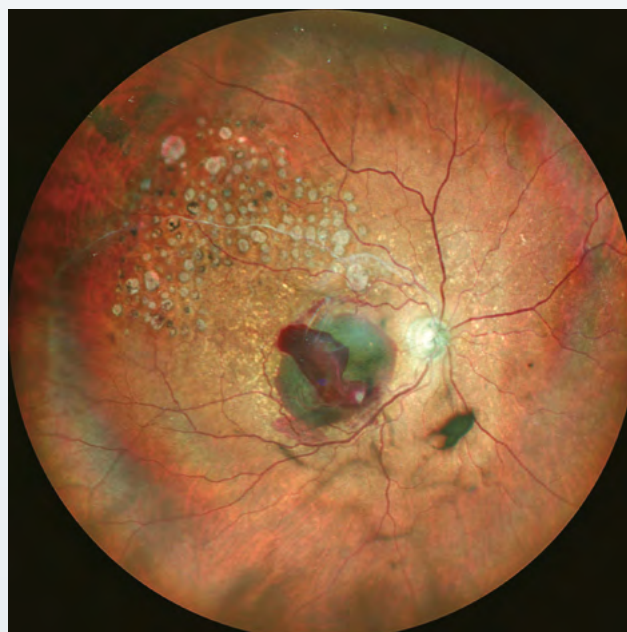
Les hémorragies intrarétiniennes et sous-rétiniennes dues à la rupture d'un microanévrisme rétinien sont confirmées, l'image SLO couleur standard de 60° (angle de vue central de 89°) montre différentes tonalités de couleur en fonction de la profondeur du sang. Les couleurs rouge et verte représentent respectivement les hémorragies intra-rétiniennes et sous-rétiniennes, et les changements de couleur sont en corrélation avec l'OCT. Le microanévrisme rétinien est confirmé comme une lésion circulaire blanche (astérisque jaune) inférieure à la macula. En outre, les antécédents d'occlusion veineuse rétinienne et de traitement par photocoagulation rétinienne sont confirmés par l'évaluation des arcades vasculaires.

Hémorragie intrarétinienne

Hémorragie sous-rétinienne

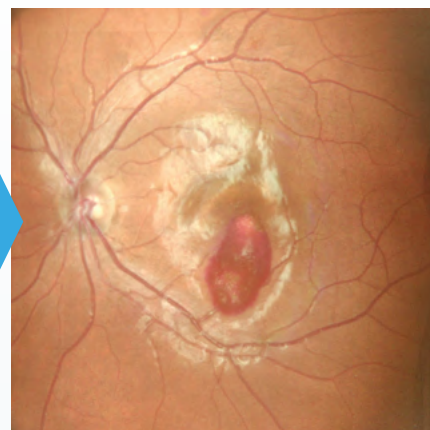
Dans ce cas de neurorétinite associée à une maladie des griffes du chat (infection par *Bartonella Henselae*), l'étendue et la forme de l'hémorragie rétinienne sont clairement décrites par l'imagerie SLO couleur. Lors de la visite de présentation, le saignement sous la membrane limitante interne (MLI) (flèches jaunes) et la formation du niveau ont été confirmés, et un changement blanc caractéristique au centre de la région du sang était également présent. L'évolution du saignement dans le temps et l'apparition d'un nouveau saignement (astérisque bleu) sont clairement illustrées par l'image SLO couleur.

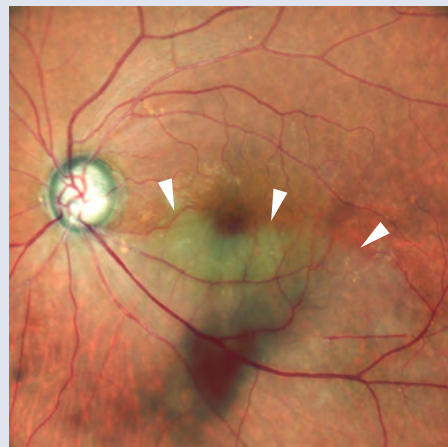
La perturbation vasculaire et les zones surélevées sont clairement visibles dans ce cas de rétraction de l'occlusion de l'artère rétinienne hémisphérique (hémi-OAR).

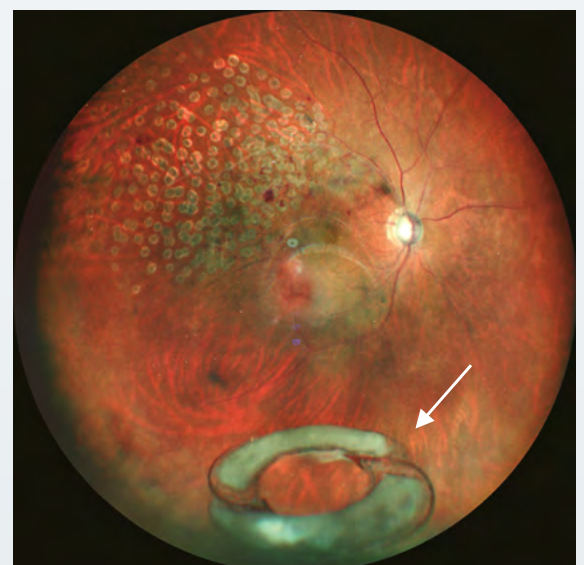
L'image SLO couleur grand champ montre la luxation d'un implant intraoculaire (flèche blanche) au fond du vitré avec désinsertion de la capsule. On repère également l'étendue des photocoagulations rétinienne réalisées pour une occlusion veineuse rétinienne (OVR).

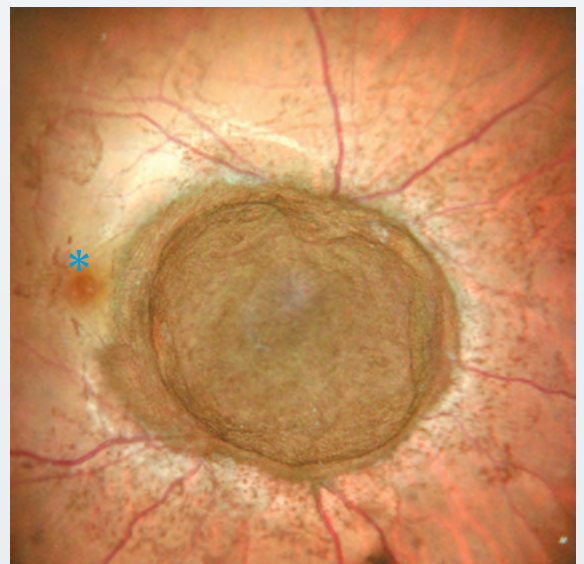
La pigmentation inégale à la surface de la tumeur est facilement visible. L'extension du mélanocytome à la macula apparaît évidente (astérisque bleu).
